## Изыскания мостовых переходов в Юго-Западной части Великобритании

автор Reinaldo Alvarez Cabrera

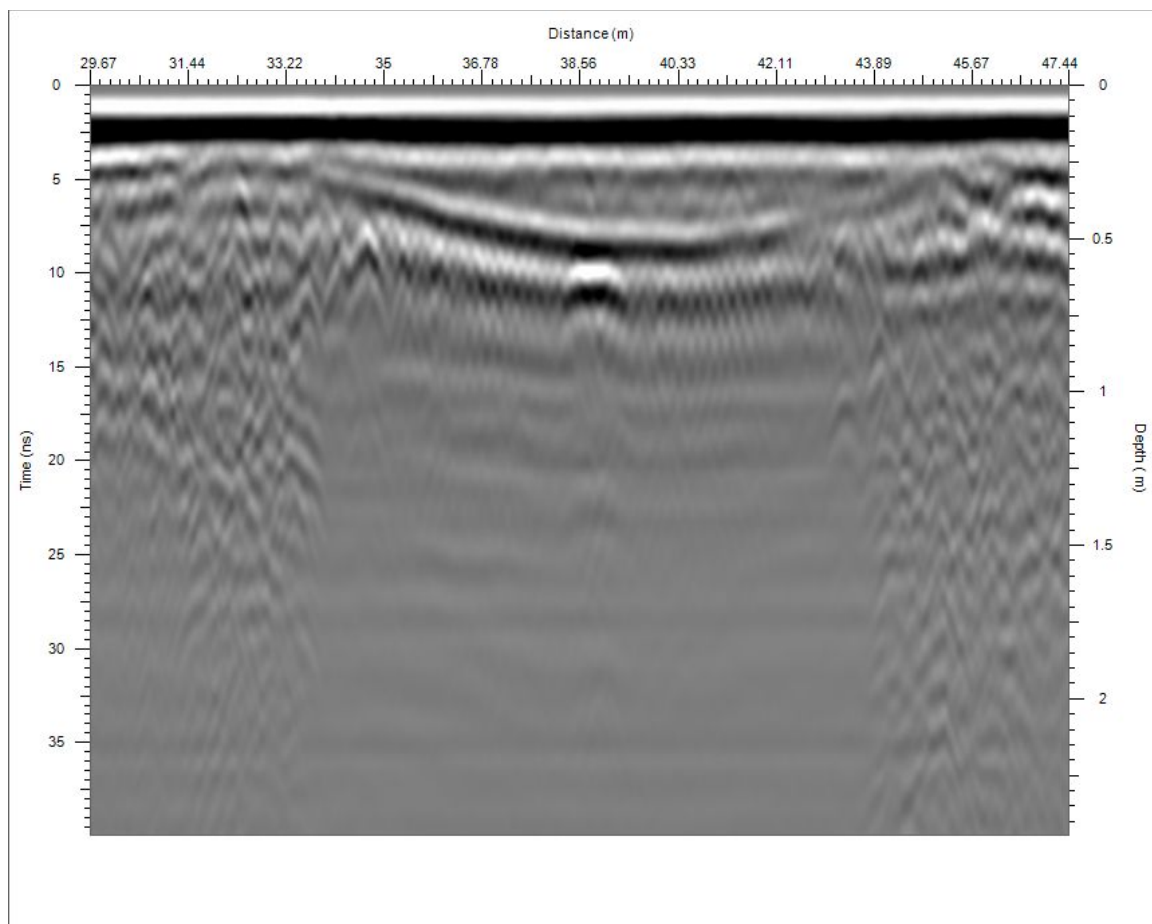
В первом исследовании мы должны были выяснить действительно ли мост, через небольшой ручей содержит арматурные стержни. Мы также должны были выяснить распространение этих арматурных стержней, если они существуют, и любое слабое место, которое может быть в них. Мы пошли от того места где оставили машину, производя исследование дороги до моста, по нему и немного дальше. Арматурный стержень на мосту легко определялся по результирующему профилю, но он был наклонен, как бы свисая. Это, конечно же, не могло быть правдой, и к моему большому удивлению, инженер из Interserve Plc, сопровождающий нас, указал правильную причину этого! Мост имел незначительную возвышенность, так что действительная глубина до арматурного стержня

постоянно менялась во время прохождения с исследовательской тележкой по нему (Рис.4 и Рис.5).

Рис. 4 Бетонная плита со "свисающим" вниз арматурным стержнем.

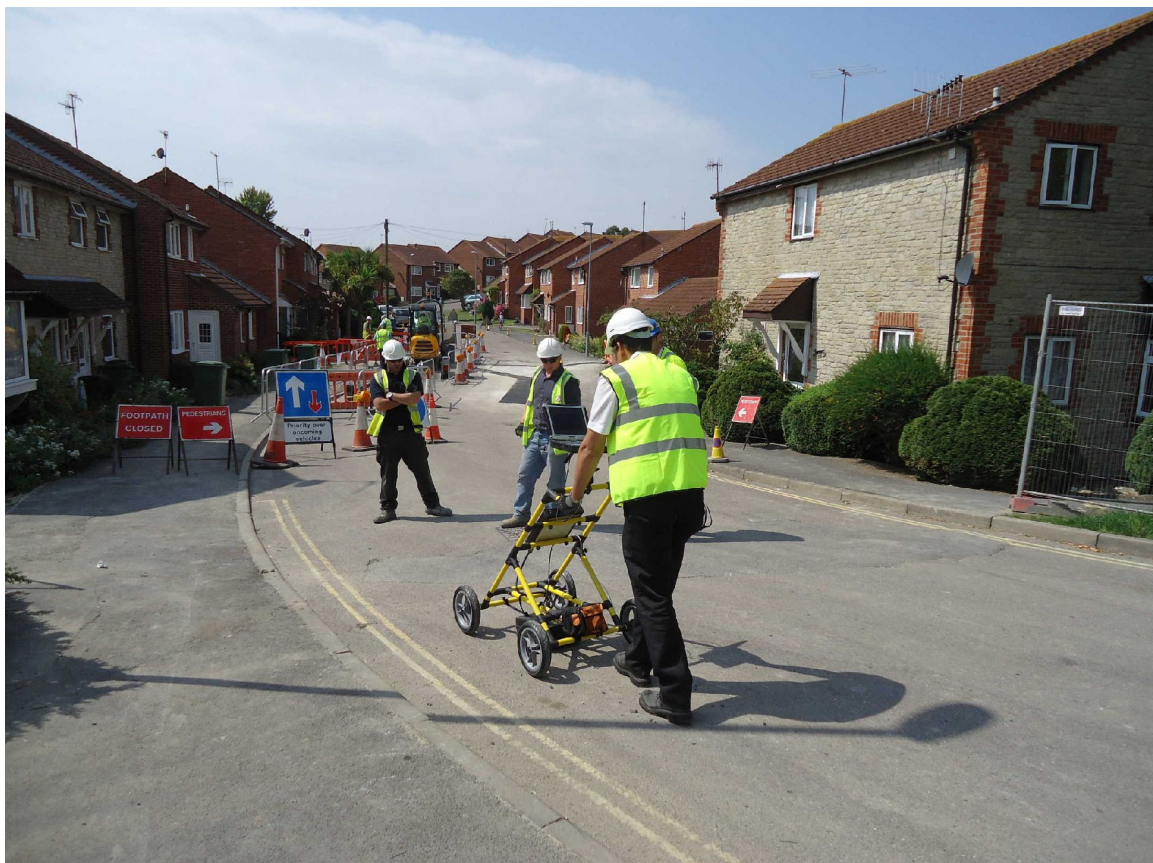
Рис. 5 Катимся под горку с моста.

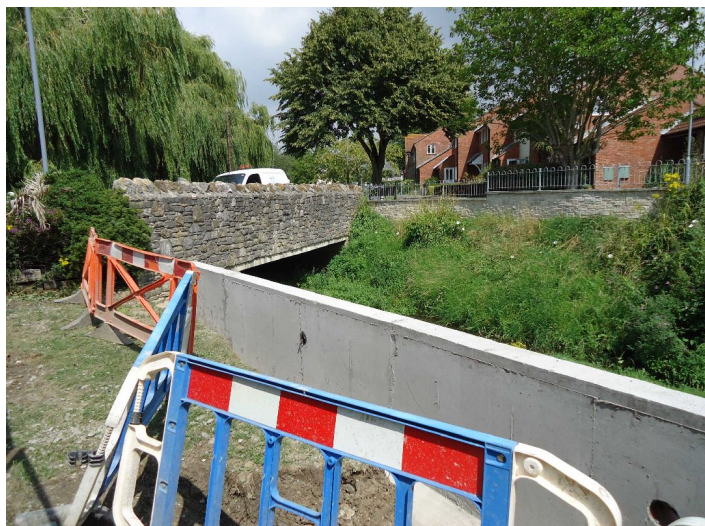
Тем не менее, задача исследования была выполнена, и мы смогли определить, что там на самом деле был арматурный стержень и что он имел несколько слабых мест, возможно из-за коррозии металла в стержне или просто из-за влажности от расположенного под ним ручейка (Рис.6).

Рис. 6 Первый мост в процессе исследования.

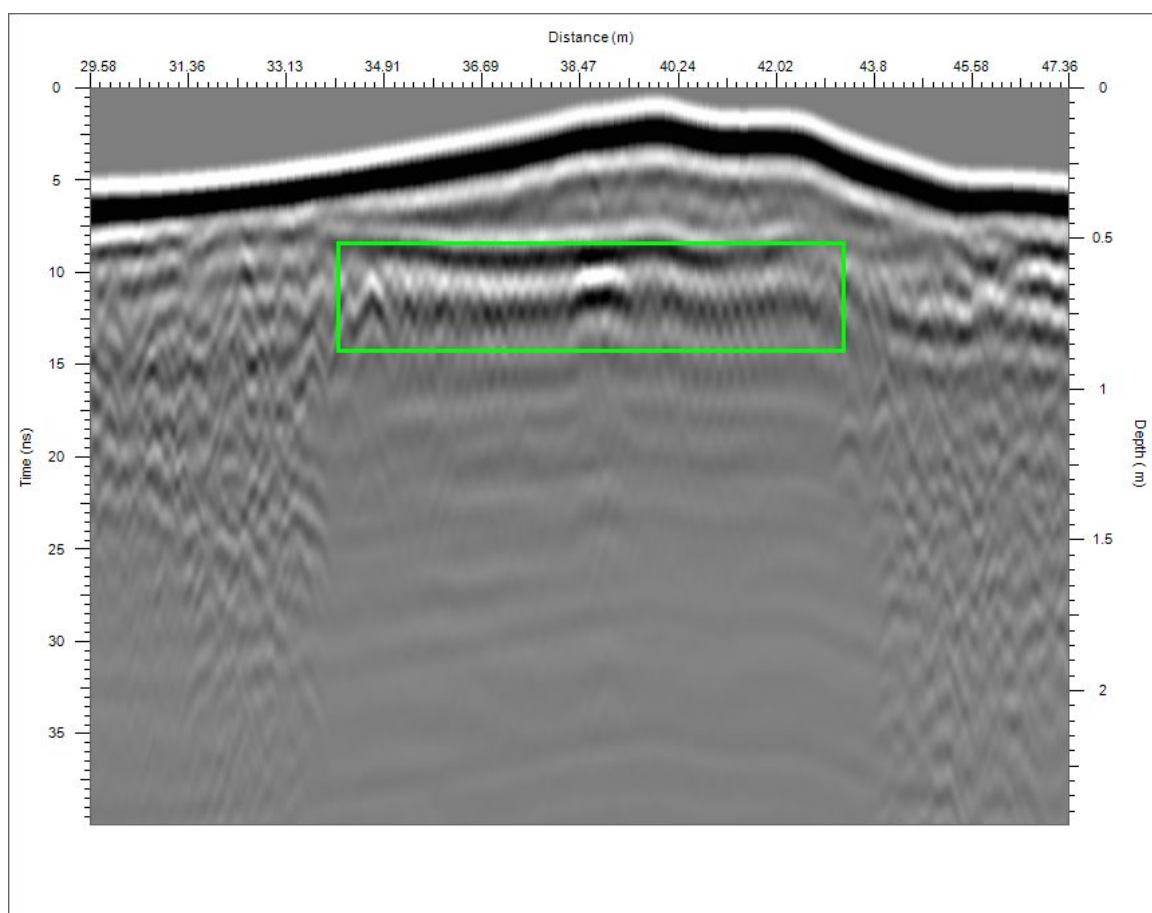
Я указал ответственному инженеру, что деформация видимого арматурного стержня может быть легко исправлена в нашем программном обеспечении последующей обработки GPRSoft PRO при условии, что у нас будет информация об отметках высоты. Так как у нас фактически не было такой информации, и данные не были собраны с использованием соответствующего GPS, я решил сделать альтернативу для приближения. Я использовал мой GPS телефон, чтобы набросать профиль высот исследуемой области, чтобы иметь возможность откорректировать деформацию арматурного стержня позднее в программном обеспечении последующей обработки. Приближение оказалось довольно хорошим, и я получил профиль дороги, учитывающий высотные изменения и почти прямой арматурный стержень (Рис.7).

Рис. 7 Одни и те же данные, но скорректированные с учетом возвышенности.

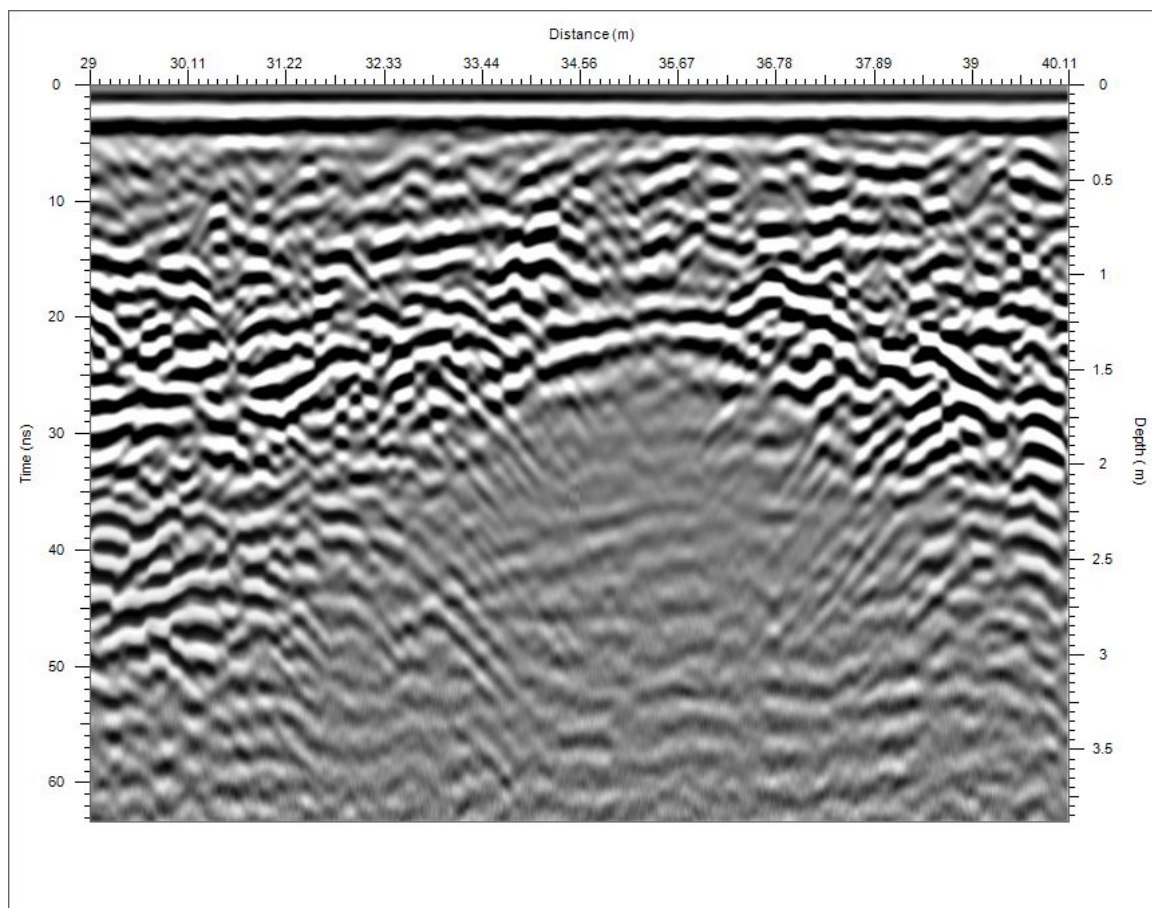
Следующий объект был больше как тренировка для нашего устройства, нежели контурная съемка. Клиент захотел посмотреть, как будет выглядеть арка моста в профили радара. В то же время на пути у нас была высоковольтная линия, пересекающая тротуар и они хотели, чтобы мы также определили ее положение. Оба этих задания были выполнены успешно за короткий период времени (Рис.8).

Рис. 8 Данные арочного моста, не сложно увидеть где располагается арка.

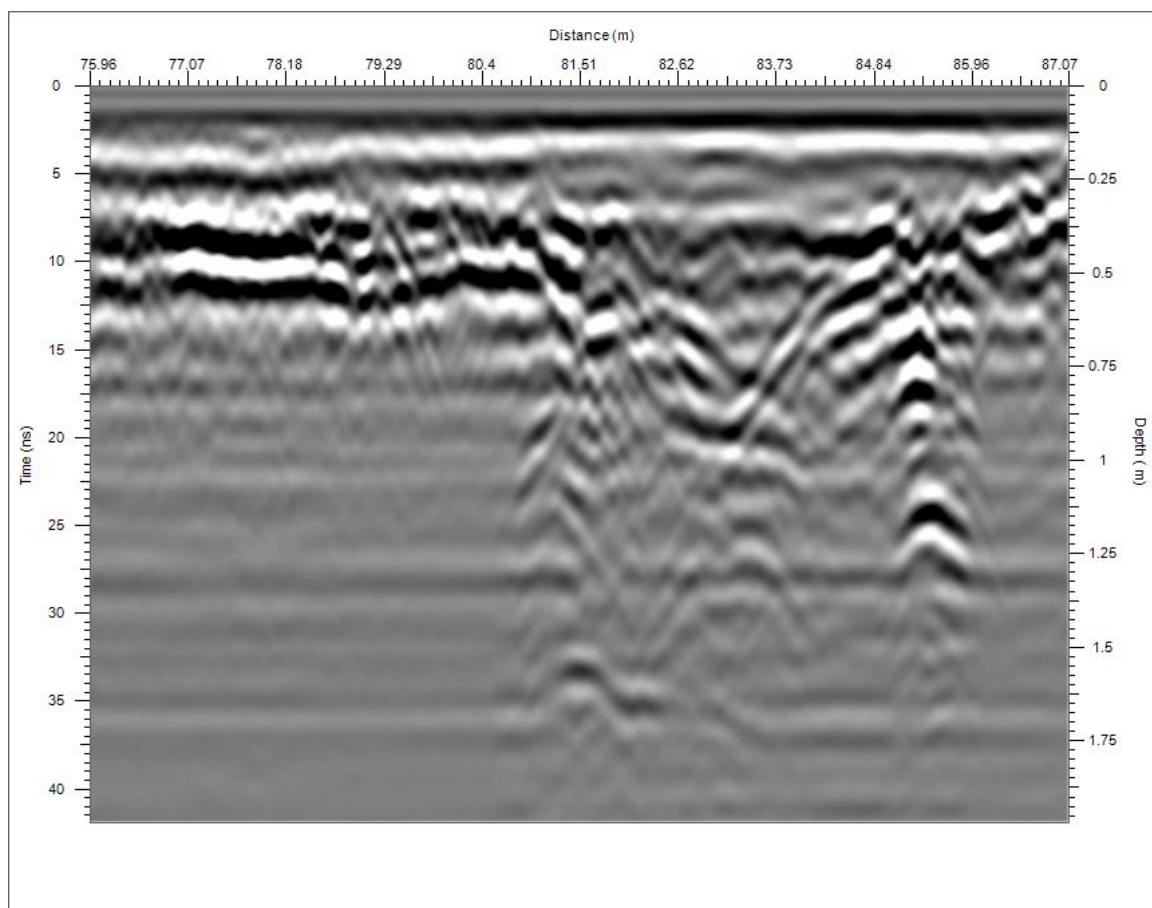
Третьим и последним объектом был небольшой железобетонный мост, который им необходимо было просверлить, и было неясно есть у него арматурный стержень или нет. Этот, как и первый объект был легким заданием для оборудования, которое было у нас и мы быстро смогли рассказать клиенту не только структуру моста, но также толщину бетонной плиты. Ввиду того, что на этом конкретном небольшом мосту не было арматурных стержней, мы могли легко «видеть» сквозь него, а нижняя часть небольшого ручейка была хорошо выражена в результирующем профиле (Рис.9).

Рис. 9 Небольшой мост без арматурных стержней.

Я должен отметить, что хотя во всех случаях мы смогли успешно провести исследование и ответить на все вопросы, заданные клиентом, для данного типа исследований не рекомендуется использовать антенну с центральной частотой 400 МГц. Пригодной антенной для этих задач была бы антенна GCB-1000 с центральной частотой 1 ГГц. В данном случае мы могли бы рассказать не только о наличии арматурного стержня, но также его удельный вес и диаметр стержня. Несмотря на это, данный пример показывает, как иногда могут быть использованы ограниченные ресурсы и помочь при ответе на большинство вопросов со стороны клиентов.
