## Изыскания мостовых переходов в Юго-Западной части Великобритании

автор Reinaldo Alvarez Cabrera

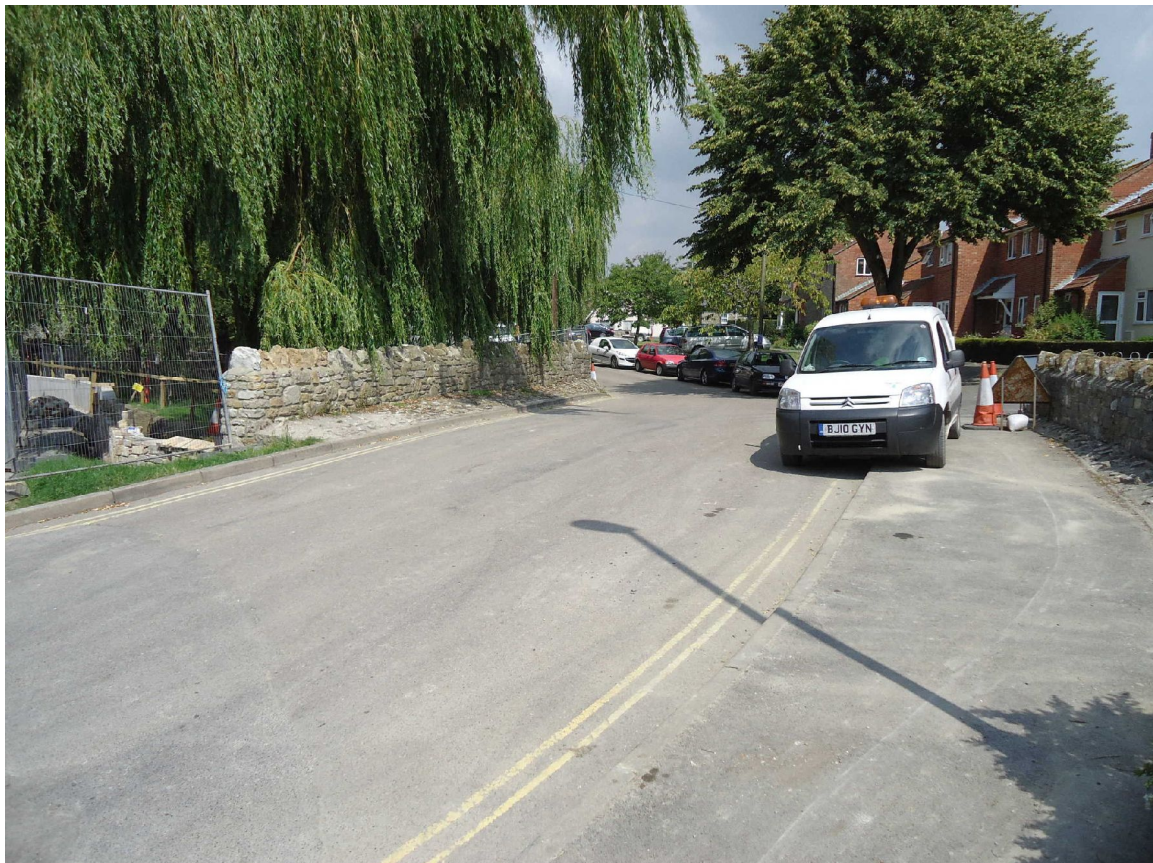
Рис. 3 Первый мост для исследования.

В первом исследовании мы должны были выяснить действительно ли мост, через небольшой ручей содержит арматурные стержни. Мы также должны были выяснить распространение этих арматурных стержней, если они существуют, и любое слабое место, которое может быть в них. Мы пошли от того места где оставили машину, производя исследование дороги до моста, по нему и немного дальше. Арматурный стержень на мосту легко определялся по результирующему профилю, но он был наклонен, как бы свисая. Это, конечно же, не могло быть правдой, и к моему большому удивлению, инженер из Interserve Plc, сопровождающий нас, указал правильную причину этого! Мост имел незначительную возвышенность, так что действительная глубина до арматурного стержня
